Д. т. н. В. В. Кузин<sup>1</sup> (✉), к. т. н. С. Ю. Фёдоров<sup>1</sup>, В. Л. Реутов<sup>2</sup>, В. В. Кощеев<sup>2</sup>

## ЭКСПЛУАТАЦИОННЫЕ ПОВРЕЖДЕНИЯ ПЯТЫ УПОРНОГО КЕРАМИЧЕСКОГО ПОДШИПНИКА В УЗЛЕ ГИДРОЗАЩИТЫ УСТАНОВКИ ЭЛЕКТРОЦЕНТРОБЕЖНЫХ НАСОСОВ

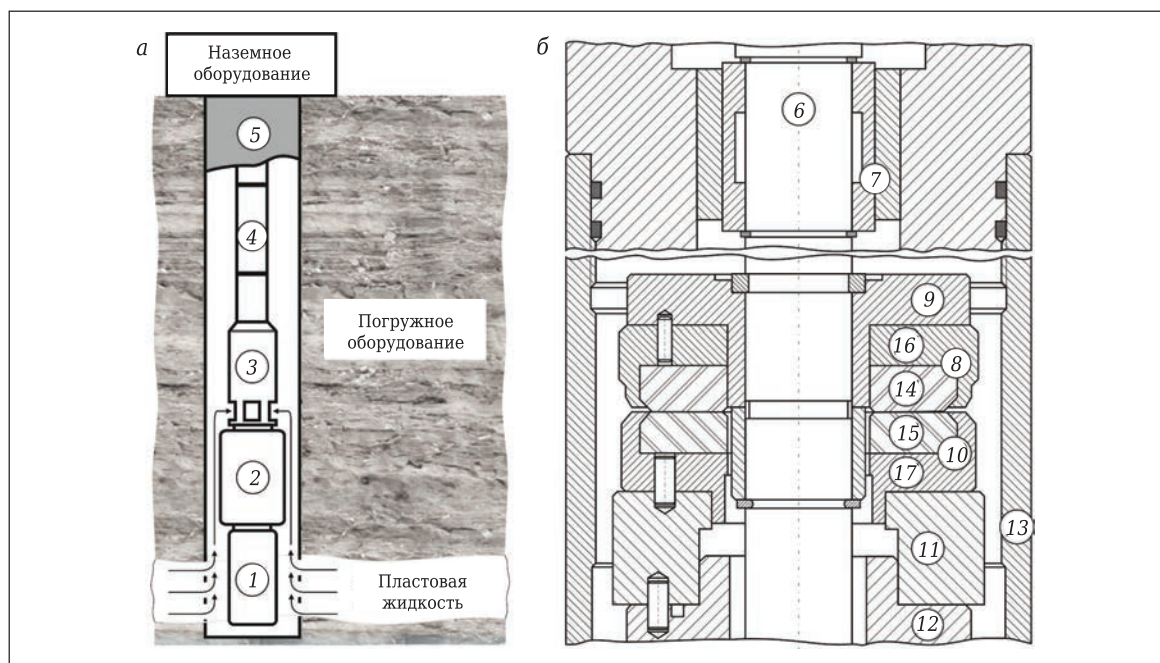
Рис. 1. Принципиальная схема УЭНЦ и конструктивное исполнение упорного подшипника в гидрозащите УЭНЦ

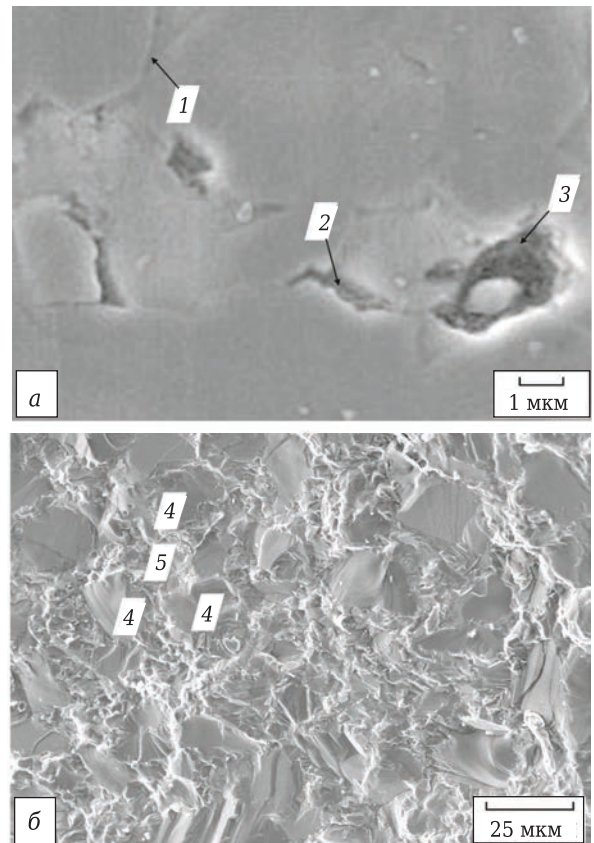
На рабочей поверхности исходной вставки пяты обнаружены трещины 1 размерами до 10 мкм на границах зерен, мелкие выкрашивания 2 и поры 3, вскрывшиеся при механической обработке (рис. 2, а). На фаске размером 1,5 мм × 45° на наружной кромке вставки пяты выявлены единичные выкрашивания размерами до 0,1 мм, а на фаске размером 0,5 мм × 45° на внутренней кромке обнаружены многочисленные единичные выкрашивания размерами до 0,2 мм. Структура SiSiC-керамики, использованной для изготовления вставки пяты упорного подшипника, имеет характерный каркасный тип, сформированный плотноупакованными зернами 4 первичного карбида кремния размерами до 30 мкм (рис. 2, б). Пространство вокруг этих зерен заполнено мелкими зернами 5 вторичного карбида кремния размерами до 5 мкм и чистого кремния. На границах зерен обнаружено железо в виде компактных скоплений. Свойства SiSiC-керамики приведены в статье [17].

Рис. 2. Дефекты на рабочей поверхности вставки пяты (а) и структура SiSiC-керамики (б)

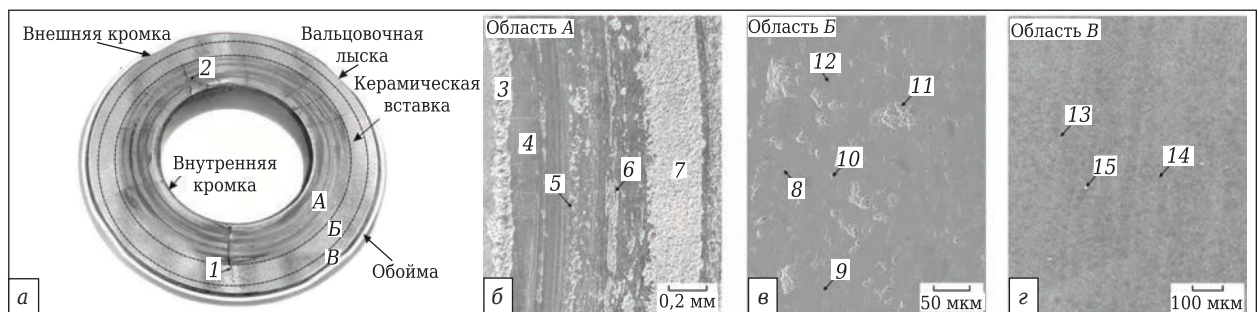
На рис. 3 показаны общий вид пяты со вставкой из SiSiC-керамики упорного подшипника после 400 сут эксплуатации и микрофотографии отдельных фрагментов ее рабочей поверхности. Эту вставку выбрали в качестве примера для обсуждения результатов исследования из-за наличия критических эксплуатационных повреждений. Видно, что рабочая поверхность вставки пяты имеет весьма дефектный и неоднородный вид; эксплуатационные повреждения представлены в виде задиров, выкрашиваний, трещин, сколов, кольцевых следов трения, рисок, царапин и наплывов от пластической деформации (см. рис. 3, а). Эта совокупность повреждений свидетельствует о весьма сложных трибологических процессах, протекающих в паре трения «пята – подпятник» керамического упорного подшипника в среде трансформаторного масла.

Особого внимания заслуживают многочисленные радиальные трещины 1 двух видов, зародившиеся на внутренней кромке вставки и растущие к ее внешней кромке. К первому виду отнесены короткие трещины, длина которых не превышает ширину кольцевой области А, а ко

Рис. 3. Эксплуатационные повреждения рабочей поверхности пяты из SiSiC-керамики

второму — длинные трещины, остановившие свой рост в кольцевых областях *Б* и *В*. В отдельных случаях происходит слияние короткой трещины 2 с короткой трещиной в непосредственной близости от внутренней кромки вставки. Наиболее крупные трещины берут начало в секторах, расположенных напротив «вальцовочных лысок» на внешней кромке вставки, которые могут являться концентратором напряжений. В керамике на этих участках под действием сил вальцевания формируются сжимающие напряжения, препятствующие зарождению трещин на внешней кромке вставки пяты, но значительно влияющие на интенсивность и траекторию роста трещин, зародившихся на внутренней кромке.

Установлено, что кольцевая область *А* имеет наибольшее число эксплуатационных повреждений по сравнению с другими областями (*Б* и *В*), имеющими разную природу происхождения при трении (см. рис. 3, б). На внутренней кромке вставки (на месте «бывшей» фаски размером 0,5 мм × 45°), принадлежащей кольцевой области *А*, образуются множественные выкрашивания 3 разных форм и размеров, объединенные в непрерывную цепочку. Цепочка этих выкрашиваний имеет хаотичные по форме границы как с рабочей, так и с внутренней цилиндрической поверхностью керамической вставки. Морфология поверхности этой кольцевой области характеризуется хаотичным сочетанием гладкой поверхности, образованной пластически деформированным слоем 4, и поверхности с развитым рельефом, сформировавшейся в результате разрушения поверхностного слоя керамики. На поверхности пластически деформированного слоя имеются многочисленные наплывы перемещающегося материала и следы пластического выдавливания материала. Более подробно этот процесс проанализирован в публикации [20]. Участки с развитым рельефом имеют локализованную 5, протяженную 6 и кольцевую 7 формы, причем локализованные и протяженные области хаотично распределены на концентрических траекториях. Ширина участков кольцевой формы (задиры) не превышает 0,5 мм.

Морфологию поверхности кольцевой области *Б* формирует тонкий и достаточно ровный пластически деформированный слой материала с единичными наплывами 8 перемещающегося материала и следами трения в виде сегментов концентрических окружностей 9 (см. рис. 3, в). На этой поверхности хаотично располагаются многочисленные вырывы 10 зерен вторичного карбида кремния и участки 11 локального разрушения поверхностного слоя керамики. Размеры этих участков не более 50 мкм, а форма соответствует типичной форме вторичной фазы керамики. Областей разрушений размерами более 50 мкм и глубиной более 5 мкм, образованных в результате вырыва или разрушений зерен первичного карбида кремния, на рабочей поверхности вставки

не обнаружено. Другим характерным дефектом поверхности кольцевой области *Б* являются радиальные трещины, пересекающие или остановившие свой рост в этой области, а также трещины 12, зародившиеся в участках локального разрушения поверхностного слоя керамики.

Состояние поверхности кольцевой области *В* можно определить как бездефектное и созданное в результате прецизионной жидкостной обработки, на которой заметны следы концентрических окружностей 13 от трения (см. рис. 3, г). На этой поверхности, состояние которой можно охарактеризовать как идеальное для высоконагруженной пары трения, присутствуют единичные вырывы 14 фрагментов зерен вторичного карбида кремния, шаржированные твердые частицы 15 и устья остановившихся радиальных трещин. На фаске (1,5 мм × 45°), выполненной на внешней кромке и принадлежащей этой области, выкрашиваний не обнаружено.

Обобщая специфику эксплуатационных повреждений на поверхности трех кольцевых областей, можно отметить, что наиболее неблагоприятные условия трения на керамической вставке пяты формируются в кольцевой области *А*, а самые благоприятные — в кольцевой области *В*. Эти условия трения определяются скоростью скольжения (скорость на внешней кромке вставки в 2 раза больше, чем на внутренней), условиями смазки, в том числе ее наличием (к кольцевой области *А* затруднен ее подвод), силовыми и тепловыми нагрузками (силовые нагрузки больше на внутренней кромке вставки, а тепловые — на внешней).

На основе результатов проведенного исследования разработаны и внедрены рекомендации по усовершенствованию конструкции упорного подшипника из реакционно-спеченного карбида кремния в гидрозащите УЭЦН и технологии его изготовления. Предложено изменить конструкцию обоймы пяты для более эффективного подвода трансформаторного масла к кольцевому участку *А* и обеспечения защиты внутренней цилиндрической поверхности и внутренней кромки керамической вставки пяты от циклических силовых воздействий. Обоснована также необходимость оптимизации усилия при выполнении операции вальцовки керамической вставки в стальной обойме.
