Д. т. н. В. Антонович (🖾), д. х. н. Я. Керене, д. т. н. Р. Стонис, Р. Борис, д. т. н. Е. Шкамат

Вильнюсский технический университет им. Гедиминаса, г. Вильнюс, Литва

ИССЛЕДОВАНИЕ СТРУКТУРЫ И ФАЗОВОГО СОСТАВА ОГНЕУПОРНОГО МАТЕРИАЛА ФУТЕРОВКИ КОТЛА, РАБОТАЮЩЕГО НА ТВЕРДОМ БИОТОПЛИВЕ^{*}

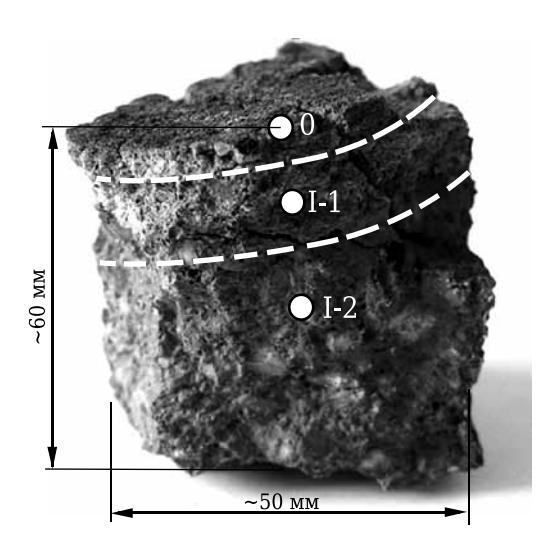
Фрагмент бетонного блока из разрушившейся конструкции арки показан на рис. 2. Поверхность образца покрыта слоем шлака, который образовался в результате оплавления частиц золы, прилипших к поверхности бетона. Указывается [9], что температура размягчения и оплавления древесной золы 1200–1250 °С. Исходя из этого, можно предположить, что котел работал на максимально заявленных температурах эксплуатации аппарата (1200 °С), близких к максимальной температуре применения использованного шамотного бетона (см. таблицу).

При рассмотрении поперечного излома образца бетона (см. рис. 2) легко различимы две характерные зоны материала: располагающийся под слоем шлака поверхностный пористый слой бетона серого цвета толщиной ~20 мм (см. рис. 2, I-1) и остальная визуально плотная и спекшаяся часть материала, обладающая ярким красноватым оттенком (см. рис. 2, I-2). Отчетливо заметны трещина и расслоение материала по границе слоев.

Рис. 2. Образец шамотного бетонного блока с точками выемки проб в слоях I-1 и I-2; 0 — слой шлака; пунктирные линии — примерные границы между слоями материала и шлаком

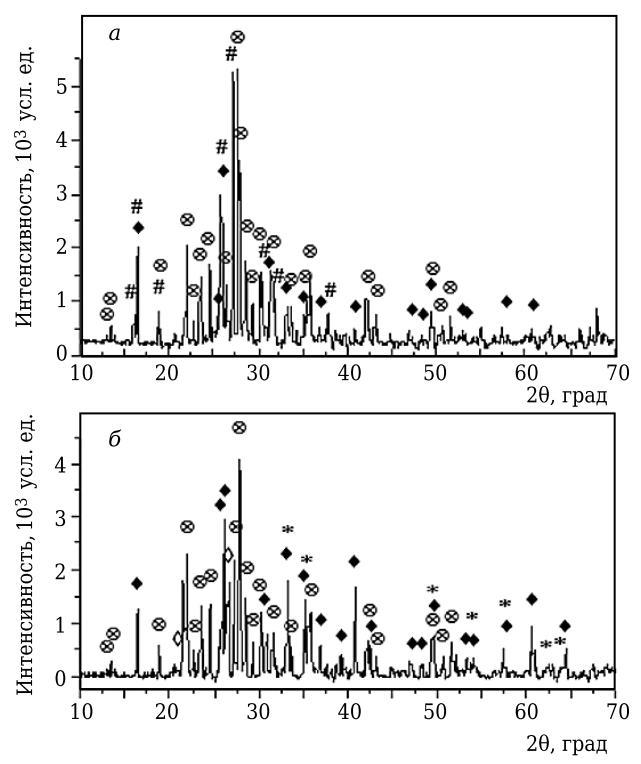
Результаты рентгенографического фазового анализа образовавшихся слоев бетона представлены на рис. З. На рентгенограмме плотного материала слоя I-2 (рис. З, б), расположенного на глубине 30 мм от рабочей поверхности, преобладают пики анортита и муллита, а также менее интенсивные пики кварца и гематита. По сравнению с результатами рентгенографического фазового анализа образца, обожженного при 1000 °С и исходного (см. рис. 1, *а*), в фазовом составе глубинных слоев (I-2) образца бетона после службы отсутствуют геленит и гроссит. Эти различия возможны из-за разной температуры обжига образцов бетона.

На рентгенограмме (см. рис. 3, *a*) поверхностного слоя бетона (I-1), находящегося в непосредственном контакте с образовавшимся шлаком, идентифицированы анортит, муллит и продукт коррозионного процесса (реакции калия с алюмосиликатами) лейцит K₂O·Al₂O₃·4SiO₂.

Методом рентгеновского микроанализа в этом слое образца установлена высокая концентрация калия (~14 %), многократно превышающая среднюю концентрацию калия в глубинном слое I-2 материала (~ 0,6 %).

Рис. 3. Рентгенограммы проб из зон І-1 (*a*) и І-2 (б) бетонного блока: ♦ — муллит; ◊ — кварц; ⊗ — анортит; # лейцит; * — гематит

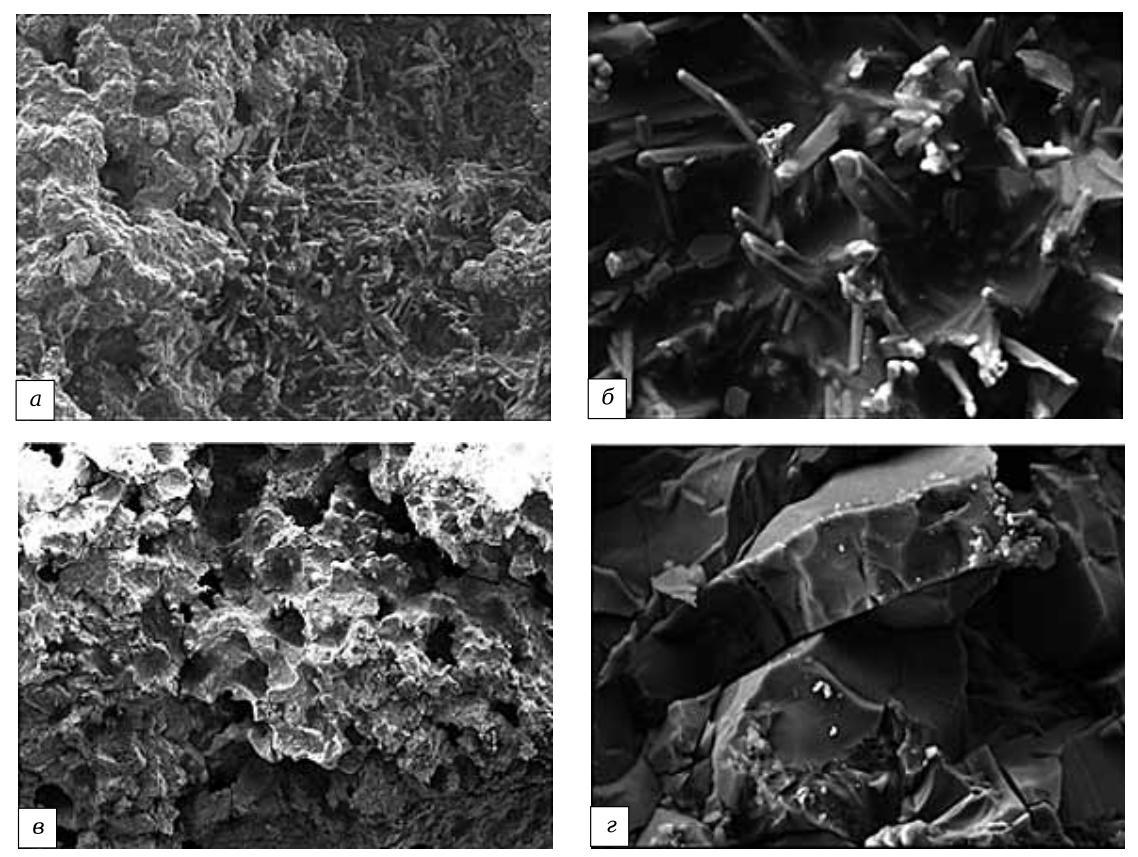
нения микроструктуры материала. Это наглядно показали результаты микроструктурных исследований. Установлено, что находящийся в слое I-2 материал обладает довольно плотной структурой (рис. 4, *a*) с наличием большого количества мелких игольчатых кристаллов, дислоцированных в стеклофазе (рис. 4, *б*). Методом рентгеновского микроанализа в игольчатых кристаллах обнаружены Al, Si и O в соотноше-

Рис. 4. Микроструктура бетона в слоях I-2 (*a*, *б*) и I-1 (*в*, *г*); увеличение: *a* — ×500; *б* — ×3000; *в* — ×85; *г* — ×3000

нии, позволяющем утверждать, что это муллит. В то же время в насыщенной калием зоне I-1 обнаружены существенные микроструктурные изменения (рис. 4, *в*, *г*): в ней преобладает стекловидное вещество с большим количеством пор (рис. 4, *в*). По нашему мнению, при оплавлении золы и образовании шлака на поверхности бетона калий из шлака легко проник в его структуру и начал реагировать с алюмосиликатами, что вызвало расслоение в поверхностных слоях бетонной футеровки. Фактором, ускорившим разрушение бетона, послужила рабочая температура в аппарате, близкая к максимальной температуре применения использованного в футеровке шамотного бетона.

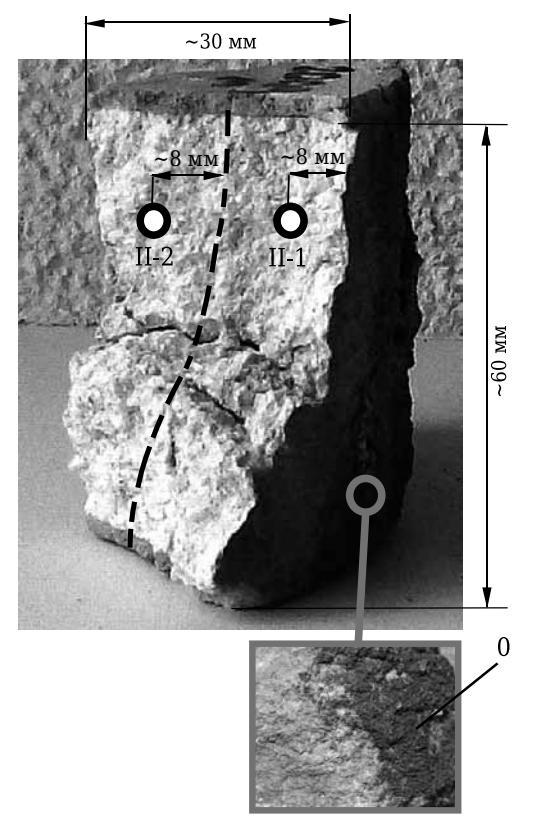
Исследуемый образец разрушившегося муллитового кирпича показан на рис. 5. На поверхности так же, как и в первом случае, наблюдается образование слоя шлака и двух характерных слоев: поверхностного (II-1) глубиной примерно

Рис. 5. Образец муллитового огнеупорного материала с точками выемки проб в слоях II-1 и II-2; 0 — слой шлака; пунктирной линией отмечена примерная граница между слоями

до 20 мм, который имеет темный (красноватый) оттенок, и более глубокого светлого слоя (II-2).

в энергетическом котле. Для предотвращения быстрого разрушения материала футеровки котлов, работающих на твердом биотопливе, нельзя допускать при их эксплуатации образования шлаков или применять в рабочем слое футеровки материалы, стойкие к щелочному воздействию.

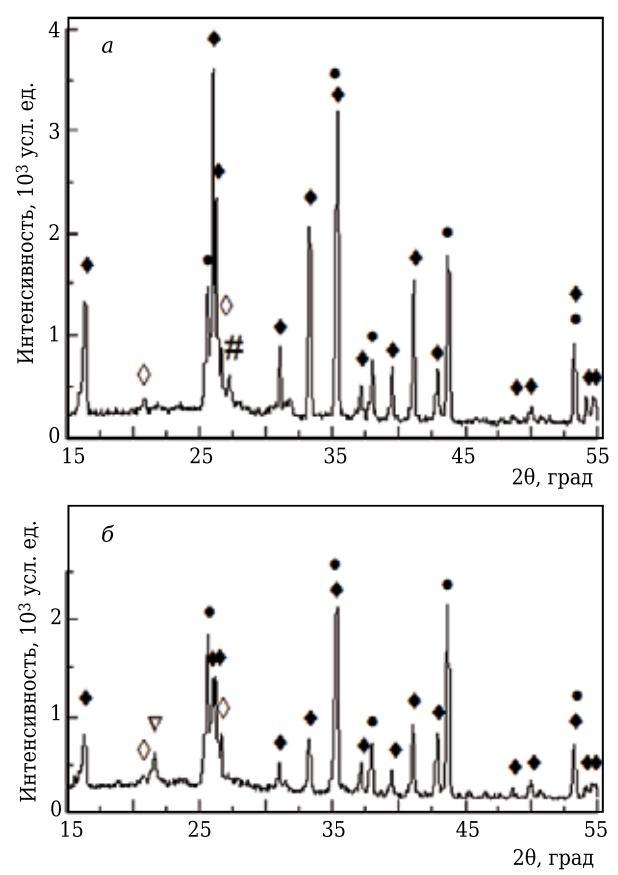
Рентгенографическим фазовым анализом установлено, что основу материала в слое II-2 составляют муллит, кварц, кристобалит и корунд (рис. 6, δ), что соответствует рентгенограмме исходного материала (см. рис. 1, δ). Отсутствие серьезных фазовых превращений свидетельствует о том, что материал этого слоя остался практически неповрежденным. На рентгенограмме материала слоя II-1 отчетливо видно значительное увеличение интенсивности отражений, свойственных муллиту, и дополнительно к минералам, находящимся в слое II-2, идентифицирован лейцит. Концентрация калия в поверхностном слое II-1 ~22 %, в неповрежденной части (II-2) ~ 1,5 %.

Рис. 6. Рентгенограммы огнеупорного материала слоев II-1 (*a*) и II-2 (б): ◆ — муллит; ● — корунд; ◊ — кварц; ▽ — кристобалит; # — лейцит

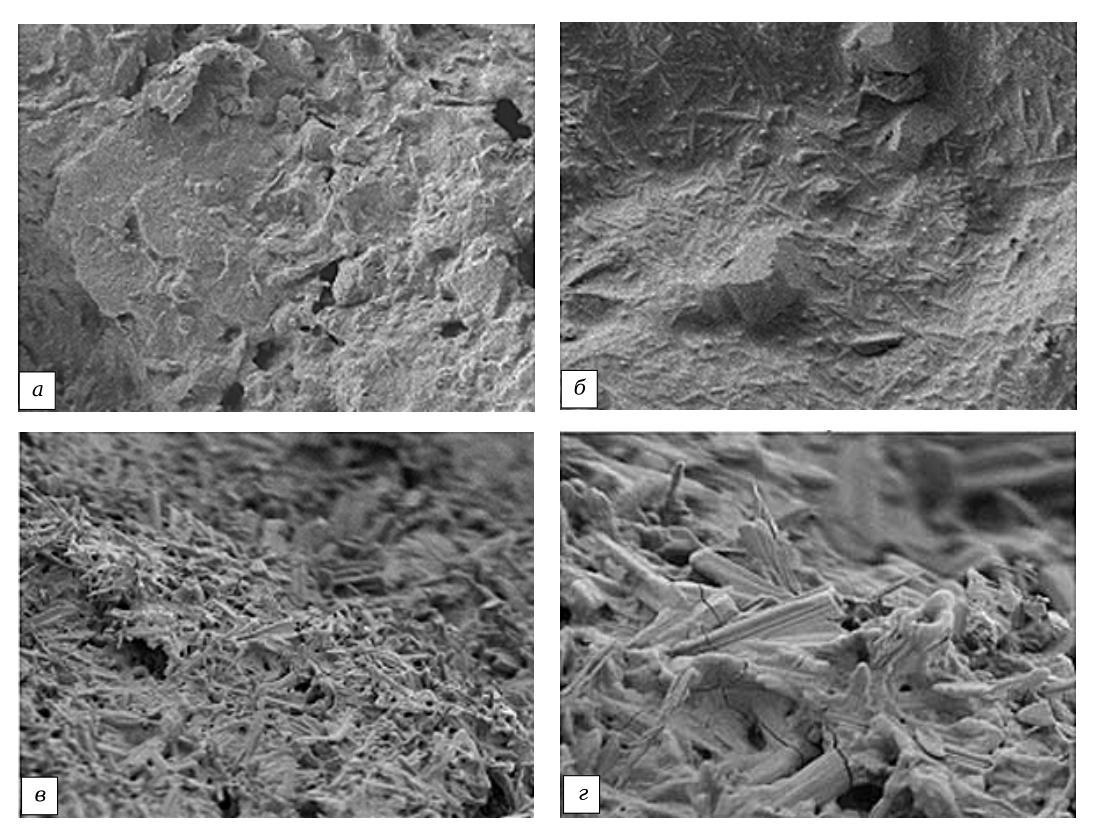
Установлено, что находящийся в слое II-2 неповрежденный материал обладает очень плотной структурой (рис. 7, *a*) с наличием игольчатых кристаллов муллита и октаэдрами кристобалита (рис. 7, *б*). В поверхностном слое II-1 обнаружены существенные микроструктурные изменения (рис. 7, *в*): преобладает рыхлая структура, состоящая из хаотично ориентированных крупных фрагментов (рис. 7, *г*).

Рис. 7. Микроструктура муллитового огнеупорного материала, эксплуатированного в зонах II-2 (*a*, *б*) и II-1 (*b*, *c*); увеличение: *a*, *b* — ×1000, *b* — ×10000, *c* — ×3000

минерал — лейцит. Это вызывает так называемый щелочной взрыв [10, 11] — формирование более рыхлой структуры и микротрещин, что, в свою очередь, способствует дальнейшему проникновению соединений калия в более глубокие слои огнеупора и продолжению процессов химической коррозии. В настоящей работе это хорошо прослеживается при исследовании муллитового огнеупора. В случае с шамотным бетоном процесс химической коррозии совпал с возможным превышением температуры применения использованного в футеровке бетона. поэтому наблюдаемый характер разрушения - увеличение стеклофазы и расслоение материала из-за возникающих термических деформаций.
