ПРОБЛЕМЫ ЭКСПЛУАТАЦИИ ФУТЕРОВКИ ИЗ ГРАФИТИРОВАННЫХ КАТОДНЫХ БЛОКОВ В СОВРЕМЕННЫХ АЛЮМИНИЕВЫХ ЭЛЕКТРОЛИЗЕРАХ

Угольная футеровка в виде катодных блоков с различным содержанием графита в условиях электролиза подвергается механическому износу вследствие интенсивного движения расплава, который является более значительным, чем для блоков из аморфного углерода. Обсуждена проблема эксплуатации футеровки из графитированных катодных блоков. После проведенной аутопсии катодных устройств изучено состояние некоторых участков футеровки алюминиевого электролизера с блоками различной степени графитации. Изучены и определены причины преждевременного выхода из строя электролизеров с графитсодержащими подовыми блоками. Приведены результаты измерений температуры катодных устройств мощных электролизеров.

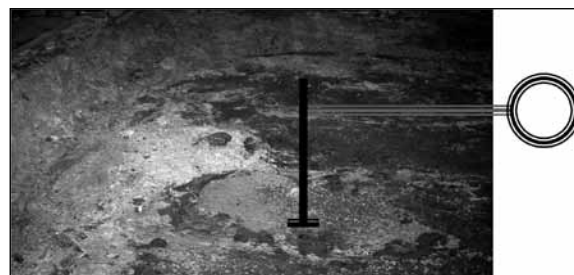
Измерение глубины выработки подины из катодных блоков с различной степенью графитации подтверждает зависимость степени механического износа от содержания графита. В точке максимальной эрозии толщина слоя остаточного графита составляет 7–8 см. Неоднородный уровень выработки углеграфитовых блоков можно объяснить наличием локализованных областей с высокой плотностью тока из-за его неравномерного распределения по подине [8]. Для прогноза срока службы электролизера потребуется проведение аутопсии большего количества электролизеров. По полученным данным можно определить скорость износа поверхностных слоев подины в зависимости от срока службы электролизера. С учетом степени графитации катодных секций, скорости эрозии подины в зависимости от срока службы и при согласовании значений температуры днища кожуха с перепадами напряжения в блумсах (с помощью измерений специальным Г-образным щупом в центре подины) можно дать прогноз работы электролизера в целом. Измерения производили как на отключенных, так и на действующих электролизерах от центра подины к ее боковым сторонам (рис. 3).

Рис. 3. Измерение механического износа катодной поверхности

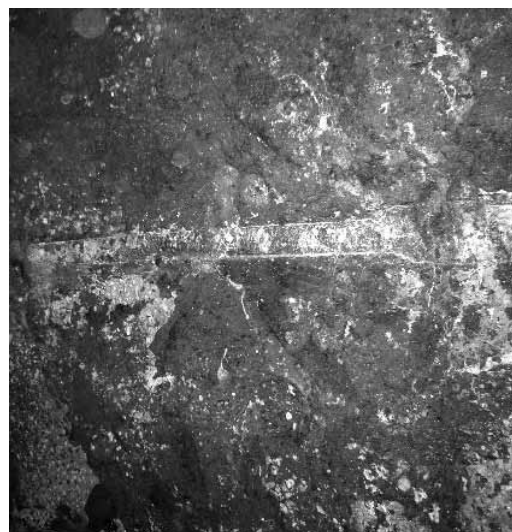
в процессе набивки швов, в которых пропитка расплавом была более интенсивна. Следует отметить также, что инфильтрация фтористых солей в огнеупорный цоколь и СБС происходит не только вдоль границ швов – блок, но и по мелким вертикальным трещинам в графитированных подовых блоках (рис. 4). Значительное количество таких трещин обнаружено в блоках на участках с максимальной деформацией подины, которые образовались в процессе вспучивания подины.

Рис. 4. Продольные трещины вдоль подового блока
