ОСОБЕННОСТИ РАЗРУШЕНИЯ ПОДИНЫ  
ВЫСОКОАМПЕРНОГО ЭЛЕКТРОЛИЗЕРА

Обсуждены причины отключения на капитальный ремонт высокоамперного (300 кА) электролизера ОА-300М1 на опытном участке Уральского алюминиевого завода. Срок службы электролизера составил 1550 сут. Приведены результаты исследования некоторых образцов футеровки электролизера, отобранных методом послойного темплетта.

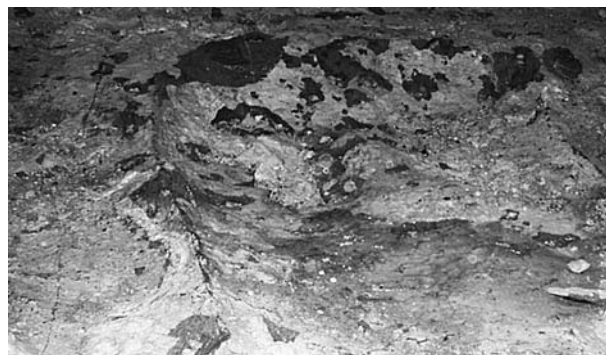
При визуальном обследовании катодного устройства электролизера ОА-300М1 обнаружен сильный износ подовых блоков с выработкой до 22 см. Основные причины отключения электролизера — разрушение подины и прорыв металла в 22-й блюмс одиннадцатого катодного блока. Выявлено также, что межблочные швы электролизера практически не претерпевают изменений, поэтому наблюдается рельефный характер поверхности подины (рис. 1). Неоднородный уровень выработки подины можно объяснить наличием локализованных областей с высокой плотностью тока из-за его неравномерного распределения в подине, что связано с конструкцией подовой секции, с попережным расположением двух блюмсов и местом расположения подового блока под анодом.

**Рис. 1.** Поверхность подины электролизера ОА-300М1 после отключения

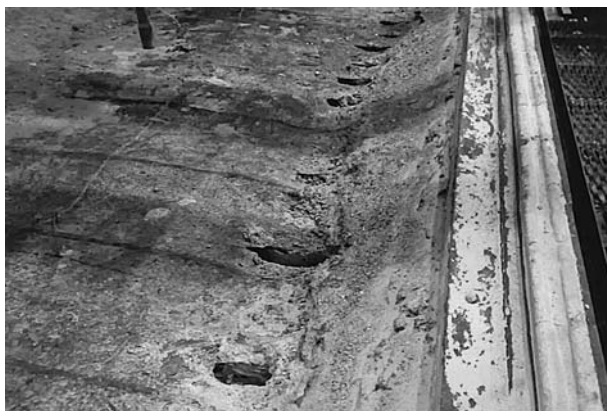
Рис. 2. Полости на поверхности подины на входной стороне

внутренние напряжения в материале и приводит к разделению частиц. При непрерывном поступлении электролита взаимодействие усиливается, вызывая локальный износ подовых блоков. На это указывает наличие полостей внутри катодного угольного блока размерами 40–50 см, которые обнаружены в его поперечном разрезе (рис. 2).

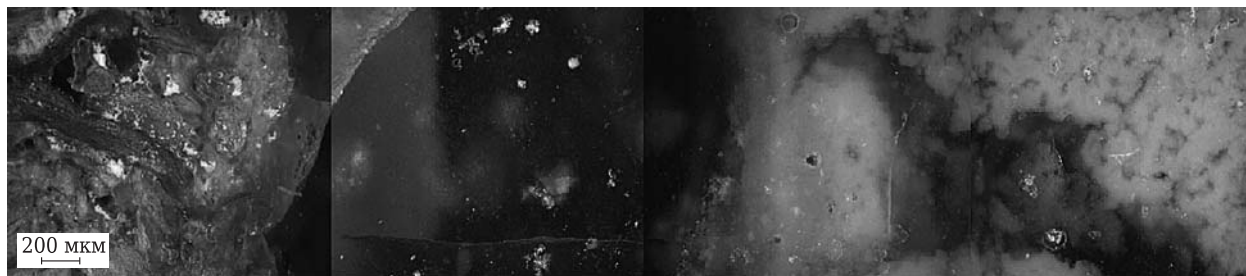
(рис. 6) и определены зоны внедрения электролита. Видно, что электролит интенсивно взаимодействует с огнеупором, проникая через его поры и вымывая мелкие металлизированные частицы. Об этом свидетельствует высокое содержание Si в электролитных линзах над слоем огнеупоров. Результаты картирования поверхности электролитной линзы на электронном сканирующем микроскопе JSPM-5400 приведены ниже:

Рис. 6. Панорамный снимок раздела фаз образца огнеупора
