ДЕФЕКТОСКОПИЯ ТРУБЧАТЫХ ОГНЕУПОРНЫХ ИЗДЕЛИЙ МЕТОДОМ ТЕПЛОВОГО КОНТРОЛЯ

Методом теплового контроля проведена дефектоскопия трубчатых огнеупорных изделий. Показано, что метод двустороннего активного теплового контроля применим для обнаружения производственных дефектов керамических роликов. В исследуемых образцах были обнаружены такие дефекты, как трещины и свищи, а также некоторые поверхностные неоднородности.

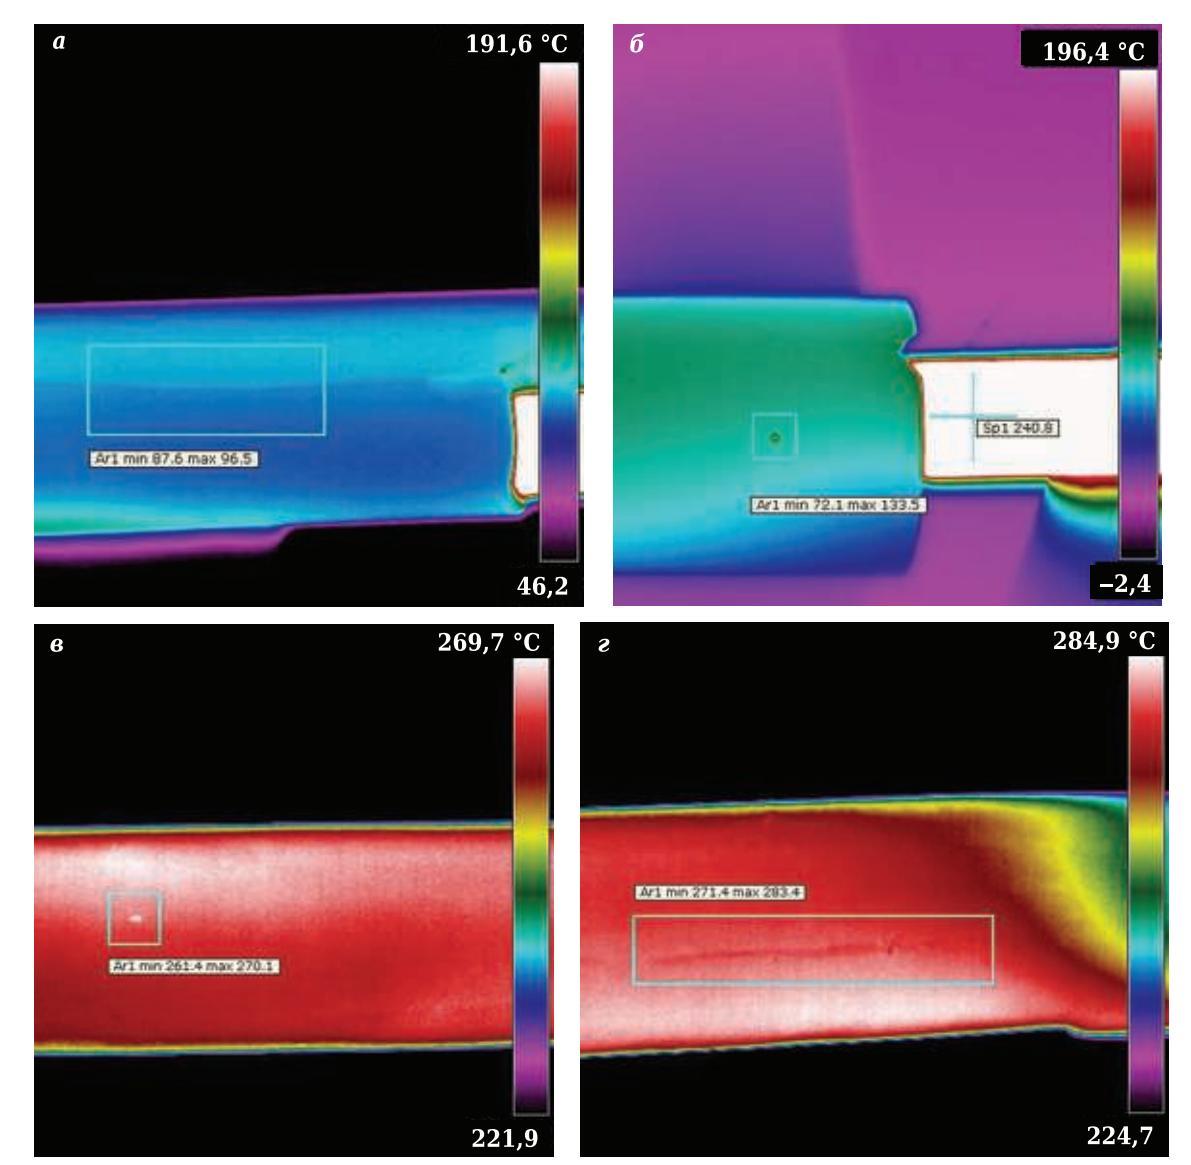
Термограммы дефектов материала: *а* — образец № 1 с продольной сквозной трещиной; *б* — образец № 2 со сквозным отверстием; *в*, *г* — образец № 4 с выбоиной (*в*) и с наплывом материала (*г*)

На рисунке показаны характерные термограммы дефектных зон образцов. Для лучшего восприятия сводные данные распределения температур и температурные контрасты, обнаруженные на термограммах образцов, приведены в таблице.

Из термограммы образца № 1 (см. рисунок, *а*) видно, что при определенных условиях возможно обнаружение сквозной продольной трещины. Наилучший тепловой контраст достигнут на начальной стадии нагрева при контакте нагревателя с нижней частью образца, когда материал по разные стороны от краев трещины имеет разную температуру, а тепловая волна не может пройти через воздушный зазор трещины. На конечной стадии нагрева при отсутствии контакта нагревателя и образца, а также при последующем его охлаждении на воздухе трещина также выявляется, так как в этом случае она продолжает являться препятствием для равномерного перераспределения тепла при нагреве/остыва-

нии образца. При этом имеет значение также невысокая теплопроводность самого материала образца.

Из термограммы образца № 2 со сквозным отверстием (см. рисунок, б) можно сделать вывод, что возможно уверенное выявление дефекта этого типа. При этом ΔT составил порядка 60 °C, что является даже избыточным для фиксации с помощью современных тепловизионных средств диагностики. Тот факт, что максимальная температура области отверстия (133 °C) значительно ниже температуры внутреннего нагревателя (240 °C), может указывать на то, что в данном случае, скорее всего, нет прямого просвечивания излучения через отверстие, а происходят отражения теплового излучения от его внутренних стенок.

На термограммах образца № 4 (см. рисунок, *в*, *г*) обнаружены поверхностные неоднородности: выбоина с повышением температуры относительно фона на 9 °С из-за увеличения коэффициента излучения в ее полости (аналог абсолютно черного тела) и уменьшенной теплоотдачи, а также неглубокие вмятины и наплыв материала с понижением температуры относительно фона до 12 °С, что вызвано как изменением коэффициента излучения, так и дополнительным охлаждением на воздухе в этих зонах.
