ОСОБЕННОСТИ ЭКСПЛУАТАЦИИ И КОРРОЗИИ ПЕРИКЛАЗОХРОМИТОВЫХ ОГНЕУПОРОВ ПРИ ЭЛЕКТРОТЕРМИЧЕСКОЙ ПЕРЕРАБОТКЕ СВИНЕЦСОДЕРЖАЩИХ ПРОДУКТОВ

Изучены особенности эксплуатации периклазохромитовой футеровки электротермической установки при переработке свинец- и цинксодержащих продуктов. Установлено, что огнеупорная футеровка в процессе эксплуатации подвергается эрозионно-коррозионному износу. Характер и степень разрушения огнеупора зависят от места его нахождения в элементах электротермической установки. Наиболее сильному износу подвергается огнеупорная футеровка в своде и шлаковом поясе плавильной печи.

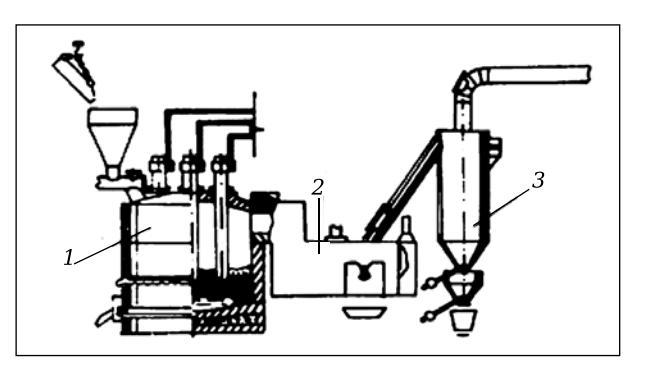
Рис. 1. Электротермическая установка, перерабатывающая серебристую пену: 1 — плавильная печь; 2 — конденсатор; 3 — пылеулавливающие устройства

Электротермическая установка, перерабатывающая серебристую пену, состоит из отдельных элементов: плавильной печи, конденсатора цинковых паров и пылеулавливающих устройств (рис. 1). Главный элемент электротермической схемы переработки серебристой пены — трехэлектродная печь круглой конструкции. Внутренние элементы электропечи (свод, стены, подина) и конденсатора футерованы огнеупорами периклазохромитового состава. Пыль и газы конденсатора поступают в инерционный пылеулавливатель, снабженный взрывобезопасным

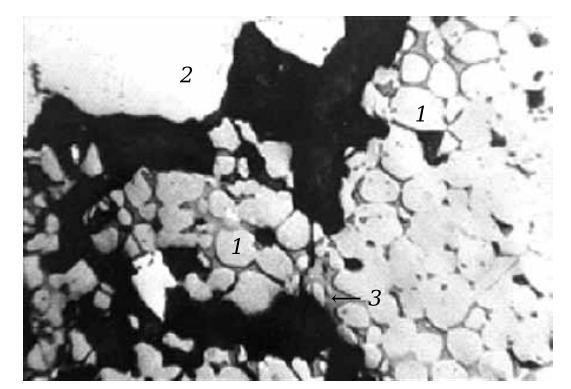
Рис. 2. Микроструктура периклазохромитового огнеупора до службы: 1— периклаз; 2— хромшпинелид; 3 силикаты; темное — поры. Свет отраженный. ×150

ментированы мелкозернистой массой сложного состава. Структура огнеупора разнозернистая, достаточно пористая (рис. 2).

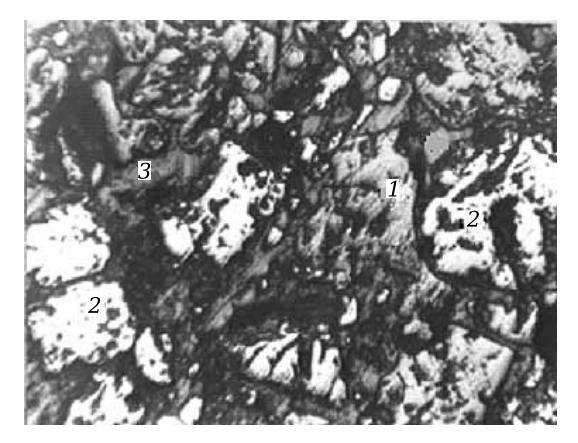
Рис. 3. Микроструктура рабочей зоны огнеупора после эксплуатации в своде электропечи: 1 — периклаз; 2 измененный хромшпинелид; 3 — вторичные шпинели; темное — поры. Свет отраженный. ×210

В зоне наблюдаются значительные фазовые изменения, вызванные действием высокой температуры и газообразного СО. В результате миграции 3-валентных катионов из состава хромшпинелида уменьшается количество этих элементов в рабочей зоне (см. табл. 1). Основную массу огнеупора представляют агрегаты из периклаза и разрушенных зерен хромшпинелида, сцементированных силикатной связкой, состоящей из форстерита, монтичеллита и вторичных шпинелей сложного состава (Mg,Fe)O·Al₂O₃, образованных взаимодействием периклаза с компонентами хромшпинелида (рис. 3). Показатель светопреломления установленных вторичных шпинелей примерно 1,8. Отмечены единичные

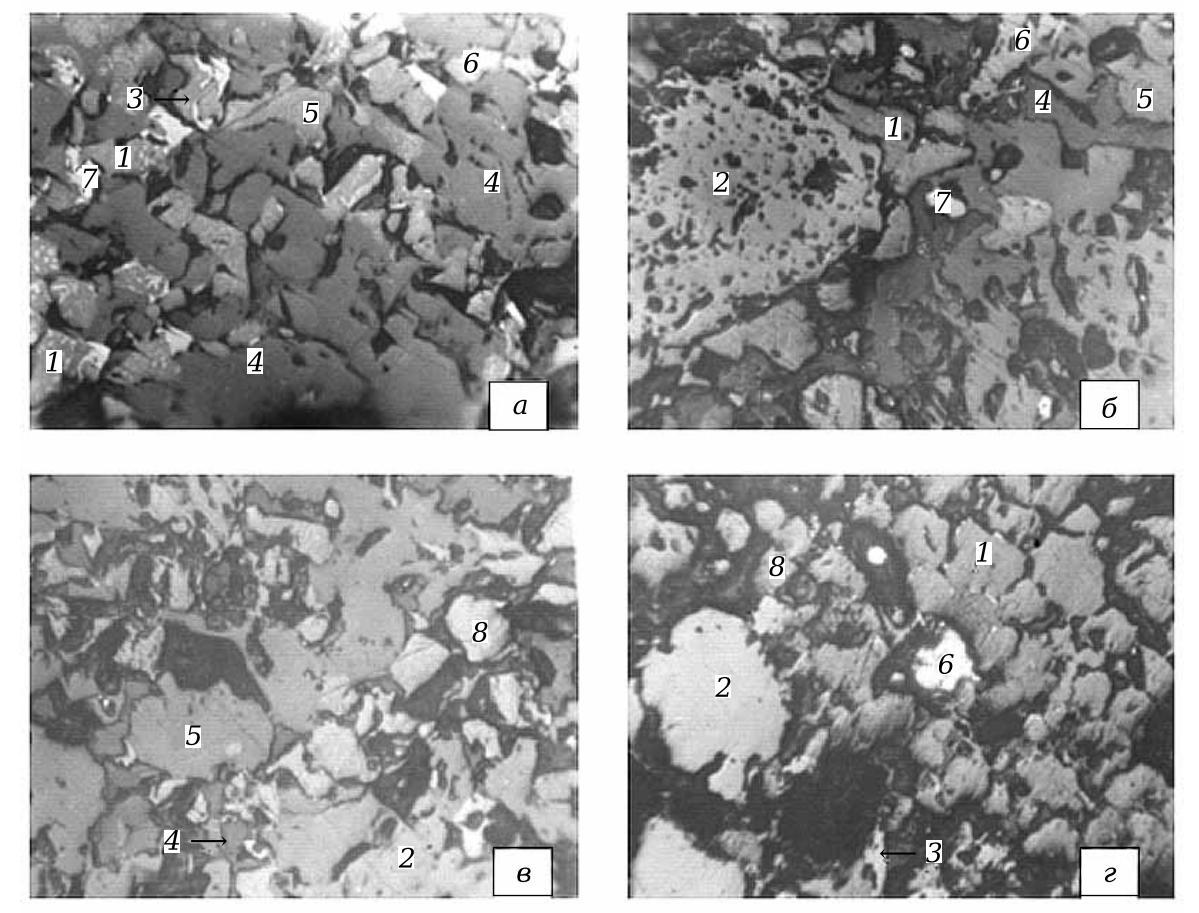
Рис. 4. Микроструктура огнеупора после службы в шлаковом поясе. Зона: *а* — рабочая корочка; *б* — рабочая; *в* — переходная; *г* — малоизмененная; *1* — периклаз; *2* — измененный хромшпинелид; *3* — вторичная шпинель; *4* — Na₂O·CaO·SiO₂; *5* — твердый раствор (Mg,Zn)O; *6* — Zn; *7* — Pb; *8* — ганит ZnAl₂O₄; темное — поры. Свет отраженный. ×210

Проба огнеупора отобрана в месте непосредственного контакта шлака с футеровкой. Визуально в огнеупоре выделены 4 зоны: рабочая корочка, рабочая, переходная и малоизмененная (рис. 4).

Рабочая зона темного цвета с разнозернистой плотной структурой и открытой пористостью 10 %. Основную массу составляют трещиноватые зерна хромшпинелида размером ~1 мм (рис. 4, б). В пробе присутствует около 20 % периклаза в виде твердого раствора с цинком. Эти две фазы сцементированы силикатной связкой из ларнита β-Ca₂SiO₄ с характерным для него набором линий на дифрактограмме ((3,83, 2,87, 2,78, 2,74, 2,60, 2,28) · 10⁻¹ нм) и стекла. Установлено присутствие включений оксида цинка, вторичной шпинели и металлического свинца.

Переходная зона — проба темного цвета, разнозернистой структуры, с открытой пористостью ~8 %. Основными структурными элементами являются агрегаты, состоящие из зерен трещиноватых хромшпинелида и периклаза с повышенным показателем преломления $N \approx$ ≈ 1.835÷1.840 вследствие вхождения в его состав цинка (рис. 4, в). Количество такого периклаза в пробе 25-30 %. Присутствует также незначительное количество исходного бесцветного периклаза с обычными оптическими константами. Кроме того, в пробе переходной зоны имеются монтичеллит, шпинельная фаза ганит ZnAl₂O₄ ((2,86, 2,44, 1,43) · 10⁻¹ нм) кубической сингонии, кристаллы октаэдрического облика и изотропные с $N \approx 1,8$, вторичная шпинель ($N \approx 2$), стекло, металлические цинк и свинец.

Малоизмененная зона темного цвета, более пористая, чем предыдущие, открытая пористость 12 %. Основными фазами являются растрескавшиеся, деформированные зерна хромшпинелида и периклаза (рис. 4, г). В проходящем свете установлено присутствие двух видов шпинелей — желтовато-бурого ($N \approx 2$) и синеватого цвета ($N \approx 1,8$), отнесенных к ганиту — ZnAl₂O₄ ((2,86, 2,44, 1,43) · 10⁻¹ нм). Установлено присутствие периклаза с включениями металлического цинка от точечных до корольков размером до 30 мкм. В пробе до 3–5 % монтичеллита и немного стекла.

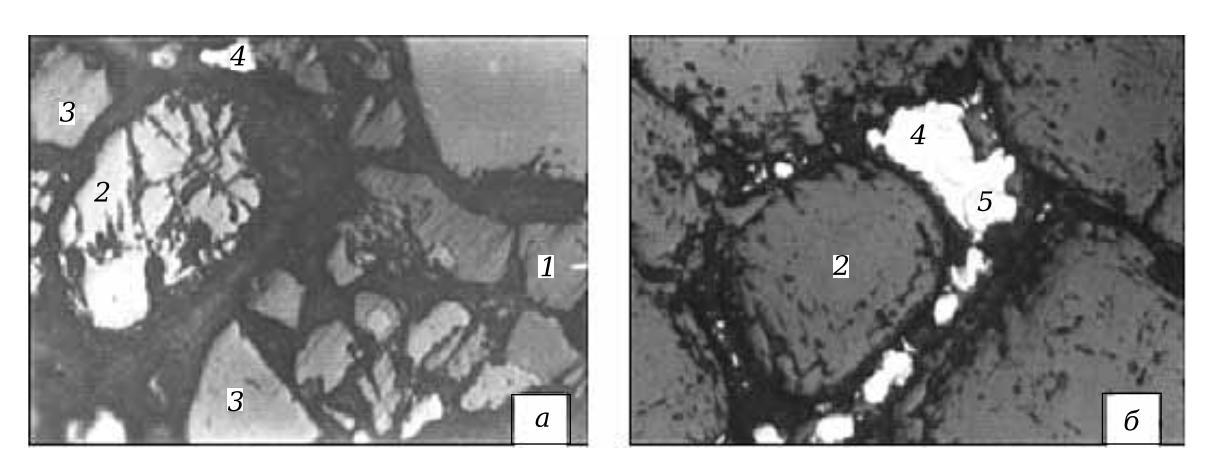
Рис. 5. Микроструктура огнеупора после службы в конденсаторе: *a* — рабочая; *б* — переходная с малоизмененной зоной: *1* — периклаз; *2* — измененный хромшпинелид; *3* — ZnO; *4* — Zn; *5* — Fe₃O₄; темное — поры. Свет отраженный. ×210

Рабочая зона, являющаяся результатом контакта огнеупора с парами цинка, имеет открытую пористость ~ 18 %. По результатам химического анализа в ней отмечено значительное количество (до 23 %) цинка. При изучении аншлифа в отраженном свете микроскопа установлено, что основными фазами являются периклаз неправильной, реже округлой формы и крупные зерна хромшпинелида (рис. 5, а), сцементированные связующей массой, которая состоит из ZnO ((2,82, 2,60, 2,48) · 10⁻¹ нм) гексагональной сингонии. стекла с N ≈ 1.510÷1.515. шпинели красновато-бурого цвета и единичных зерен форстерита. Обнаружено также 5-7 % металлического цинка. Иногда в зернах хромшпинелида можно наблюдать включения магнетита Fe₃O₄ (рис. 5, б).

социирует с магнетитом (рис. 5, б). Наблюдается незначительное количество форстерита с обычными для него показателями преломления, красновато-бурой шпинели и стеклофазы (N ≈ ≈ 1,510÷1,515).
